Informe Final
Municipalidad de Illapel
Región de Coquimbo

Fecha : 23 de Junio de 2011
Nº Informe : 30/2011

INFORME FINAL N° 30, DE 2011,
SOBRE AUDITORÍA AL
MACROPROCESO DE INVERSIÓN EN
INFRAESTRUCTURA DE LA
MUNICIPALIDAD DE ILLAPEL.

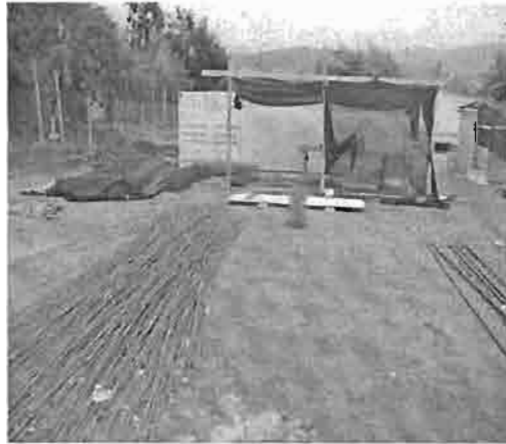
Foto N° 1: Fierros a la intemperie, sin aislación del suelo.

Por otra parte, en la instalación de faenas se verificó la existencia de fierros almacenados fuera de la bodega, a la intemperie, sin aislación y en contacto directo con el suelo, no respetando las recomendaciones entregadas por el fabricante, ni el numeral 6.2.4, "Bodegas", de las especificaciones técnicas generales de las soluciones sanitarias, que indica que el contratista habilitará un galpón cerrado para ser usado como bodega de materiales, la que deberá permitir el almacenaje seguro y completamente aislado. Anexo N° 2, foto N° 1.

Indica el municipio en su respuesta que el contratista ha dado cumplimiento al numeral 6.2.4, "Bodegas", como lo evidencian las fotografías 1, 2 y 3, del Anexo 1, que dan cuenta de varias bodegas, que permiten el almacenamiento aislado y seguro de los materiales. El fierro que estaba a la intemperie correspondía al material que se iba a utilizar durante el día en las casetas que estaban en ejecución.

Dado lo indicado por el municipio y el anexo que adjuntan con fotografías, se da por superada la observación, no obstante ello, se debe señalar que el día de la inspección, en las bodegas no había fierro, como tampoco se aprecia en las fotografías que se adjunta.

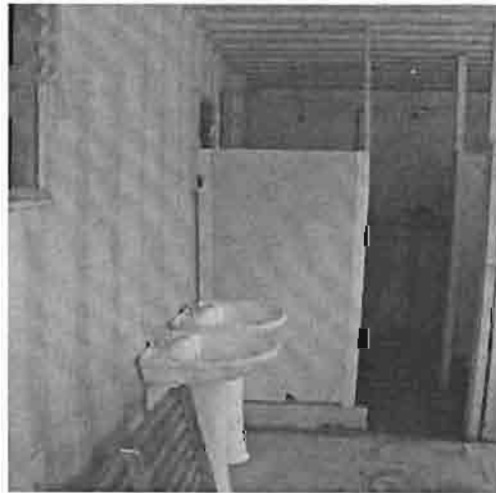
Foto N° 2: Artefactos sanitarios insuficientes.

Igualmente, en la instalación de faenas los servicios higiénicos no cuentan con los artefactos mínimos solicitados para la cantidad de trabajadores en obra, toda vez que se constató la existencia de dos lavatorios, en lugar de los tres requeridos para las cuarenta personas que trabajaban en obra, con lo que se vulnera el artículo 23 del Decreto Supremo N° 594, de 1999, del Ministerio de Salud, que aprueba el Reglamento sobre Condiciones Sanitarias y Ambientales Básicas en los Lugares de Trabajo. Ver Anexo N° 2, foto N° 2.

Señala la autoridad edilicia que asumieron las medidas correctivas, lo que ha permitido que se cuente en la obra con los tres lavatorios reglamentarios, adjuntando fotografías. Por tanto, se da por superada la observación.

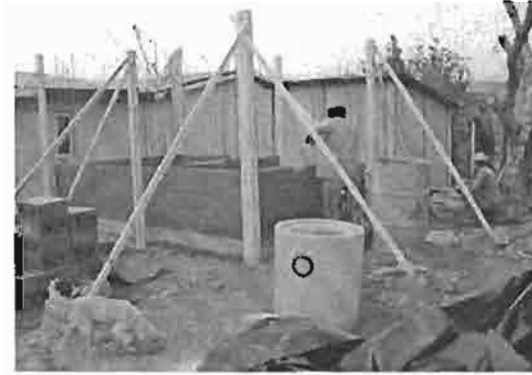
Foto N° 1: Caseta sanitaria piloto sin terminar.

En otro orden de consideraciones, se constató que a la fecha de la visita la infraestructura sanitaria piloto se encontraba en etapa de ejecución de los muros de albañilería, con un avance físico de aproximadamente un 30%. Lo anterior, vulnera el numeral 12.2, "Construcción de infraestructura sanitaria piloto", contenido en las bases administrativas generales, y el punto octavo del contrato de ejecución de obras de la construcción de soluciones sanitarias, que expresamente señala que el adjudicatario deberá construir y terminar totalmente, dentro de los 45 días siguientes a la fecha de entrega del terreno de las obras, una infraestructura sanitaria piloto, por lo que ésta, debió estar terminada el 23 de abril de 2011. Ver Anexo N° 3, foto N° 1.

Indica el municipio que la obligación de la construcción de la infraestructura sanitaria, se cumplió, adjuntando fotografías.

Se da por superada la observación, no obstante, se debe señalar que el municipio no indica cuando el contratista terminó la construcción. Se advierte que para tales incumplimientos, las bases o el contrato no consideran multas.

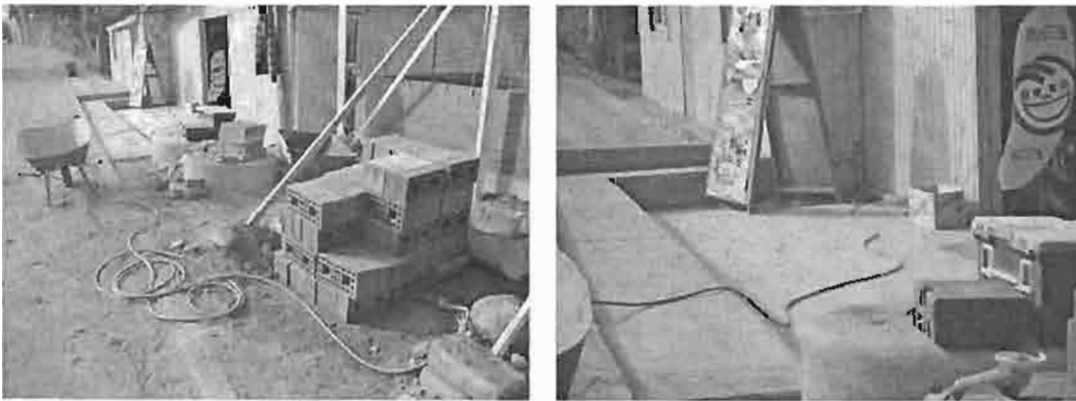
Foto N° 2: Utilización de agua de propiedad particular.

Igualmente, se verificó, en la misma caseta inspeccionada, que la empresa se encontraba utilizando servicios de agua y luz de la propiedad particular a la cual corresponde la mencionada caseta, sin contar con contrato o acuerdo para el posterior pago por el consumo de esos servicios. Con lo anterior se vulnera el numeral 6.1, "Instalaciones Provisionales", de las especificaciones técnicas generales de las soluciones sanitarias, que indica que todos los gastos de instalación, el consumo y el posterior levantamiento del empalme y red provisorios serán de cargo del contratista. Ver Anexo N° 3, foto N° 2.

La entidad edilicia señala que instruyó por libro de obras, al contratista, dar cumplimiento a lo establecido en las especificaciones técnicas, indicándole pagar los consumos al propietario del sitio donde le proveía de los servicios básicos. Actualmente el contratista ha regularizado la situación de la energía eléctrica y en el caso del agua, se provee a través de tambores. De esta forma se eliminó el uso de servicios básicos de los beneficiarios. Dado que el servicio no adjunta los comprobantes de pago tanto de la instalación provisoria de los servicios básicos como de las erogaciones al propietario de la caseta, se mantiene lo observado.

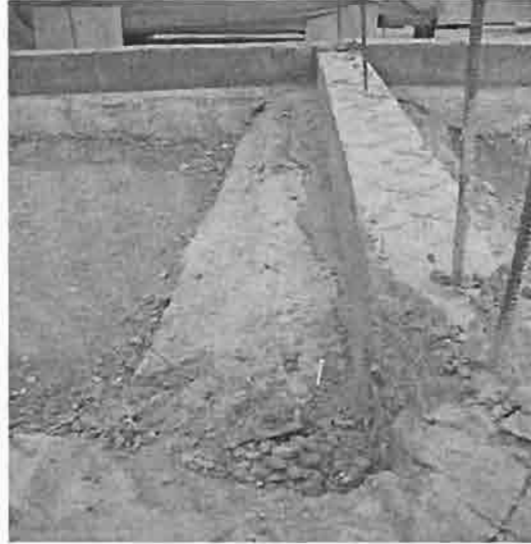
Foto N° 1: Desprendimiento de material en sobrecimiento con enfierradura a la vista.

Respecto a la construcción de casetas, se observó evidencia de desprendimiento de material, quedando a la vista la enfierradura en los cimientos y sobrecimientos de algunas de ellas, lo que indica una calidad deficiente del material empleado para su ejecución, no dando cumplimiento al numeral 6, de las bases administrativas generales y el 2.2. e) de las especificaciones técnicas generales de las soluciones sanitarias, respecto a la calidad de los materiales a emplear. Ver Anexo N° 4, foto N°1.

El municipio señala que en relación a las obras detectadas por el Organismo Contralor, como defectuosas, se determinó su demolición, adjuntando fotografías. Por tanto, se acepta la medida y se da por superada la observación.

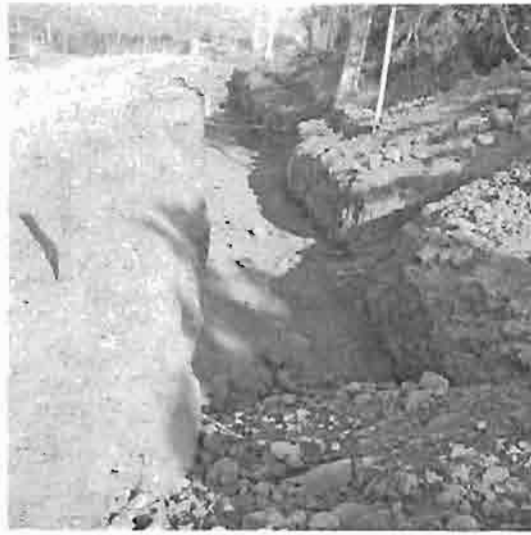
Foto N° 2: Excavaciones con señalización preventiva desprendida.

En relación a la red colectora, se observó que los sistemas de advertencia, instalados por el contratista, se encontraban en malas condiciones; con lo anterior se infringe el numeral 13.1.1, de las bases administrativas generales, que indica que es obligación del inspector técnico de obras requerir el cumplimiento de las medidas de seguridad; asimismo, el numeral 1.7.- "Seguridad", de las especificaciones técnicas del servicio de alcantarillado, señala que en la ejecución de los trabajos, el contratista deberá tener presente la seguridad general y la obligación de evitar molestias al público, por tanto, deberá tomar todas las medidas de seguridad necesarias para la protección de su propio personal, de los transeúntes y de la propiedad ajena.

Indica la entidad edilicia que se instruyó al contratista regularizar la situación para dar cumplimiento a lo establecido en el numeral 13.1.1, de las bases administrativas generales, adjuntando fotografías. Dado lo señalado, se da por superada la observación.
